ADAM ŚMIGIELSKI

Ostatnie niemieckie pancerniki

*BISMARCK
TIRPITZ*

Wydawnictwo MAGNUM X
Warszawa 1999

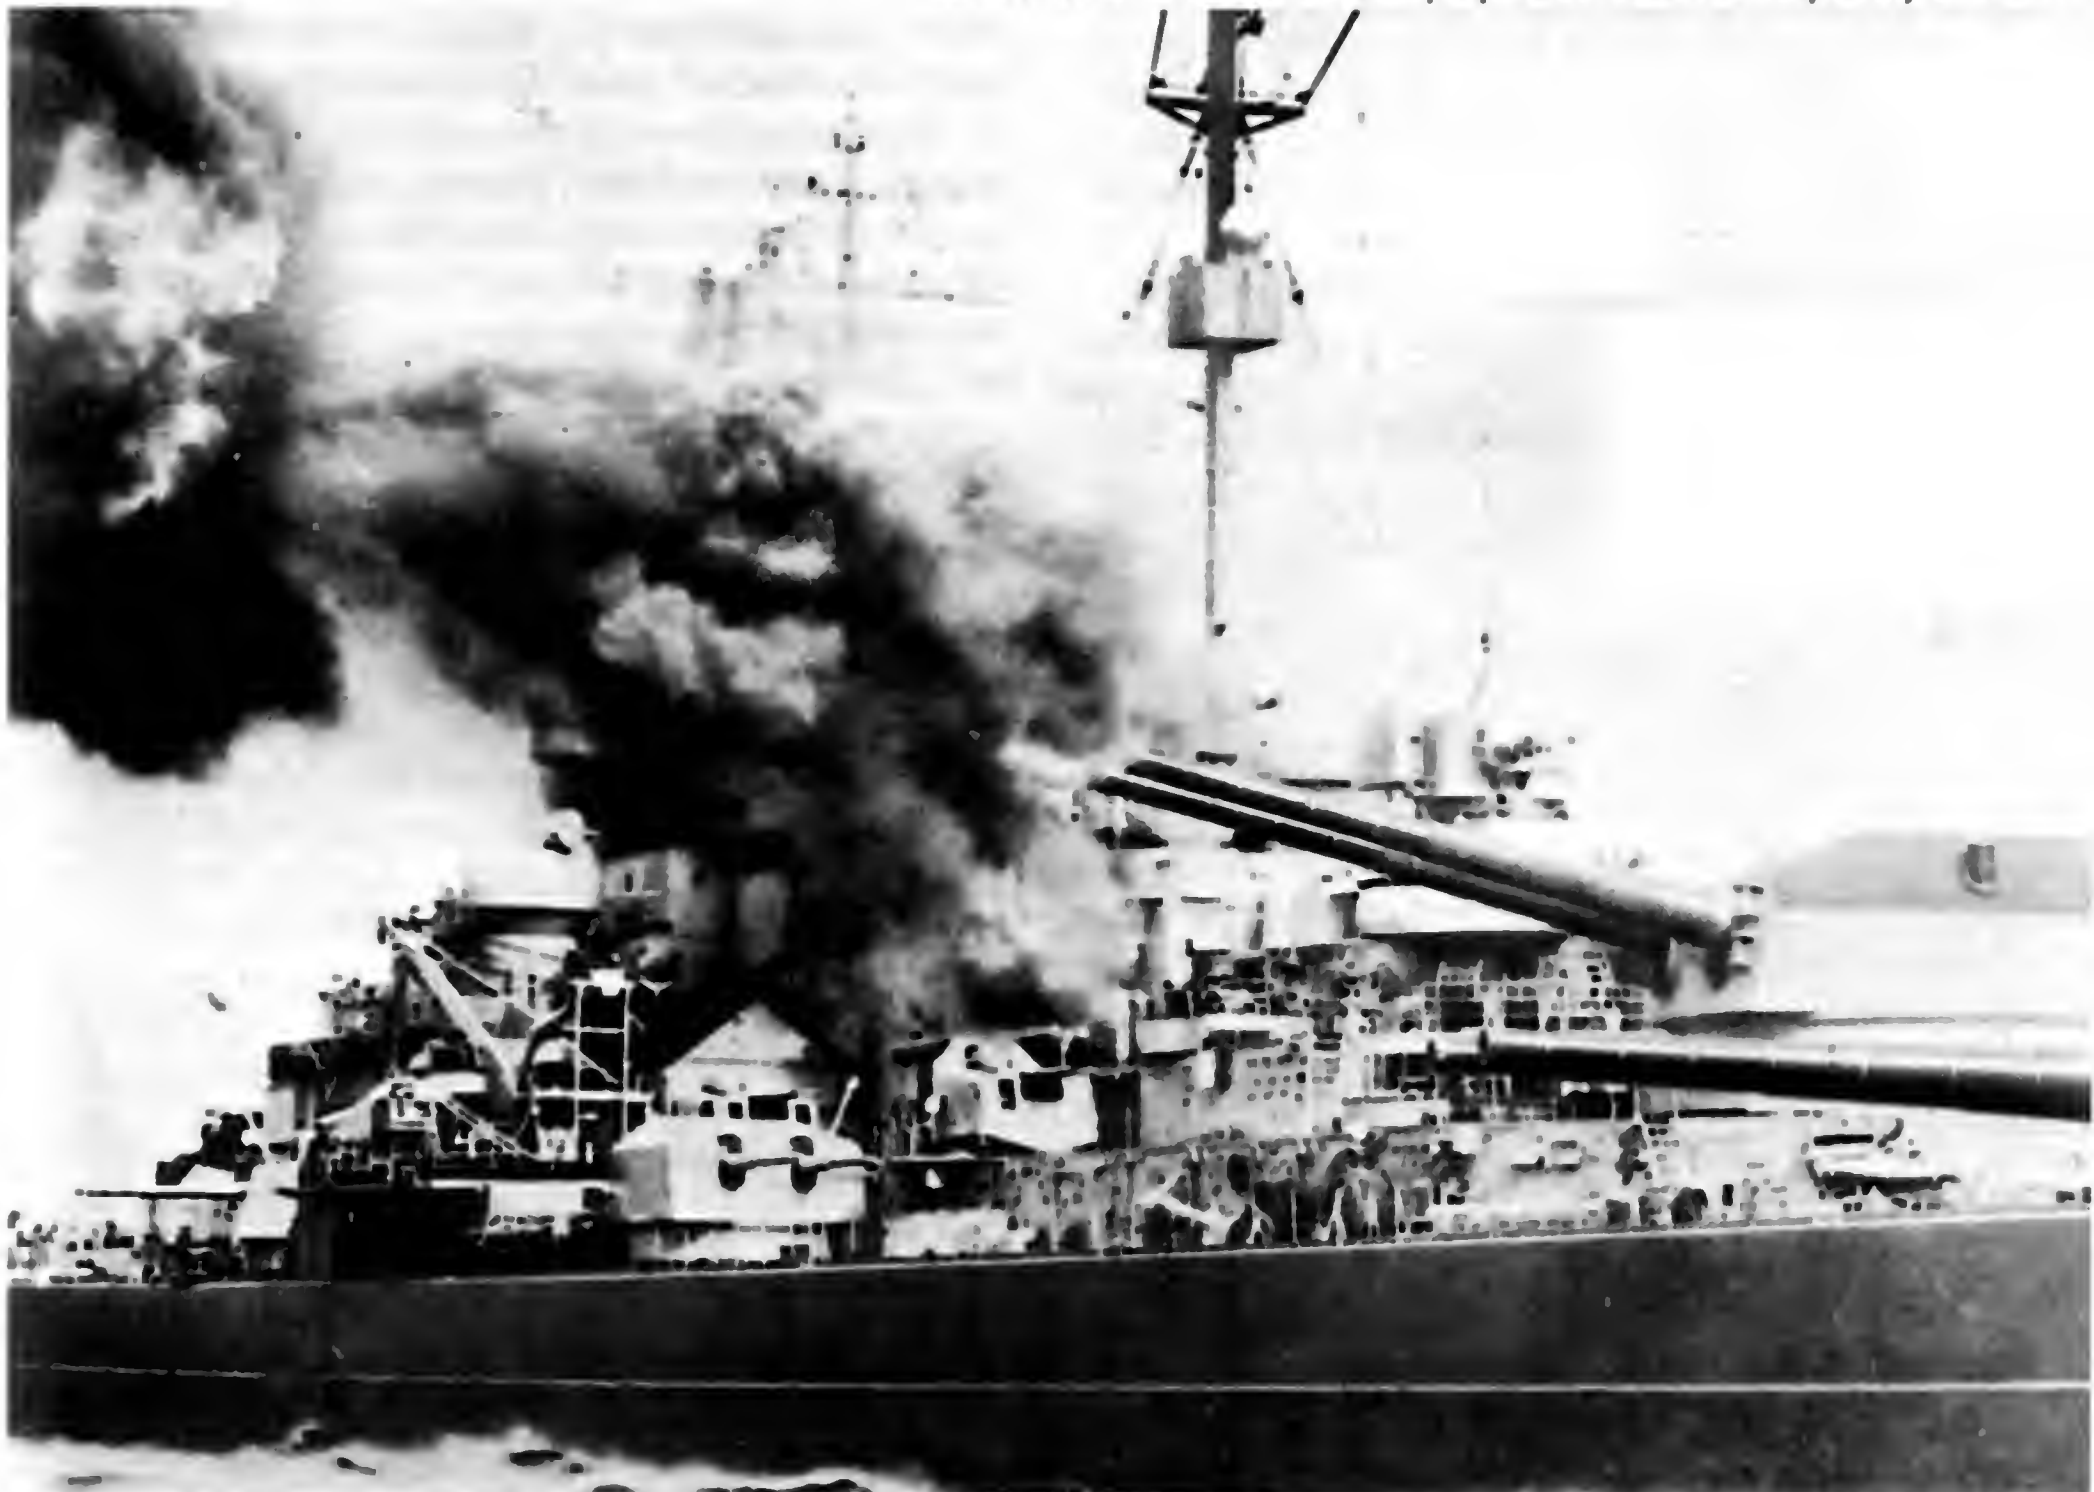
Salwa z obu armat kal. 380 mm wieży C podczas ćwiczeń na Bałtyku na jesieni 1941 r.

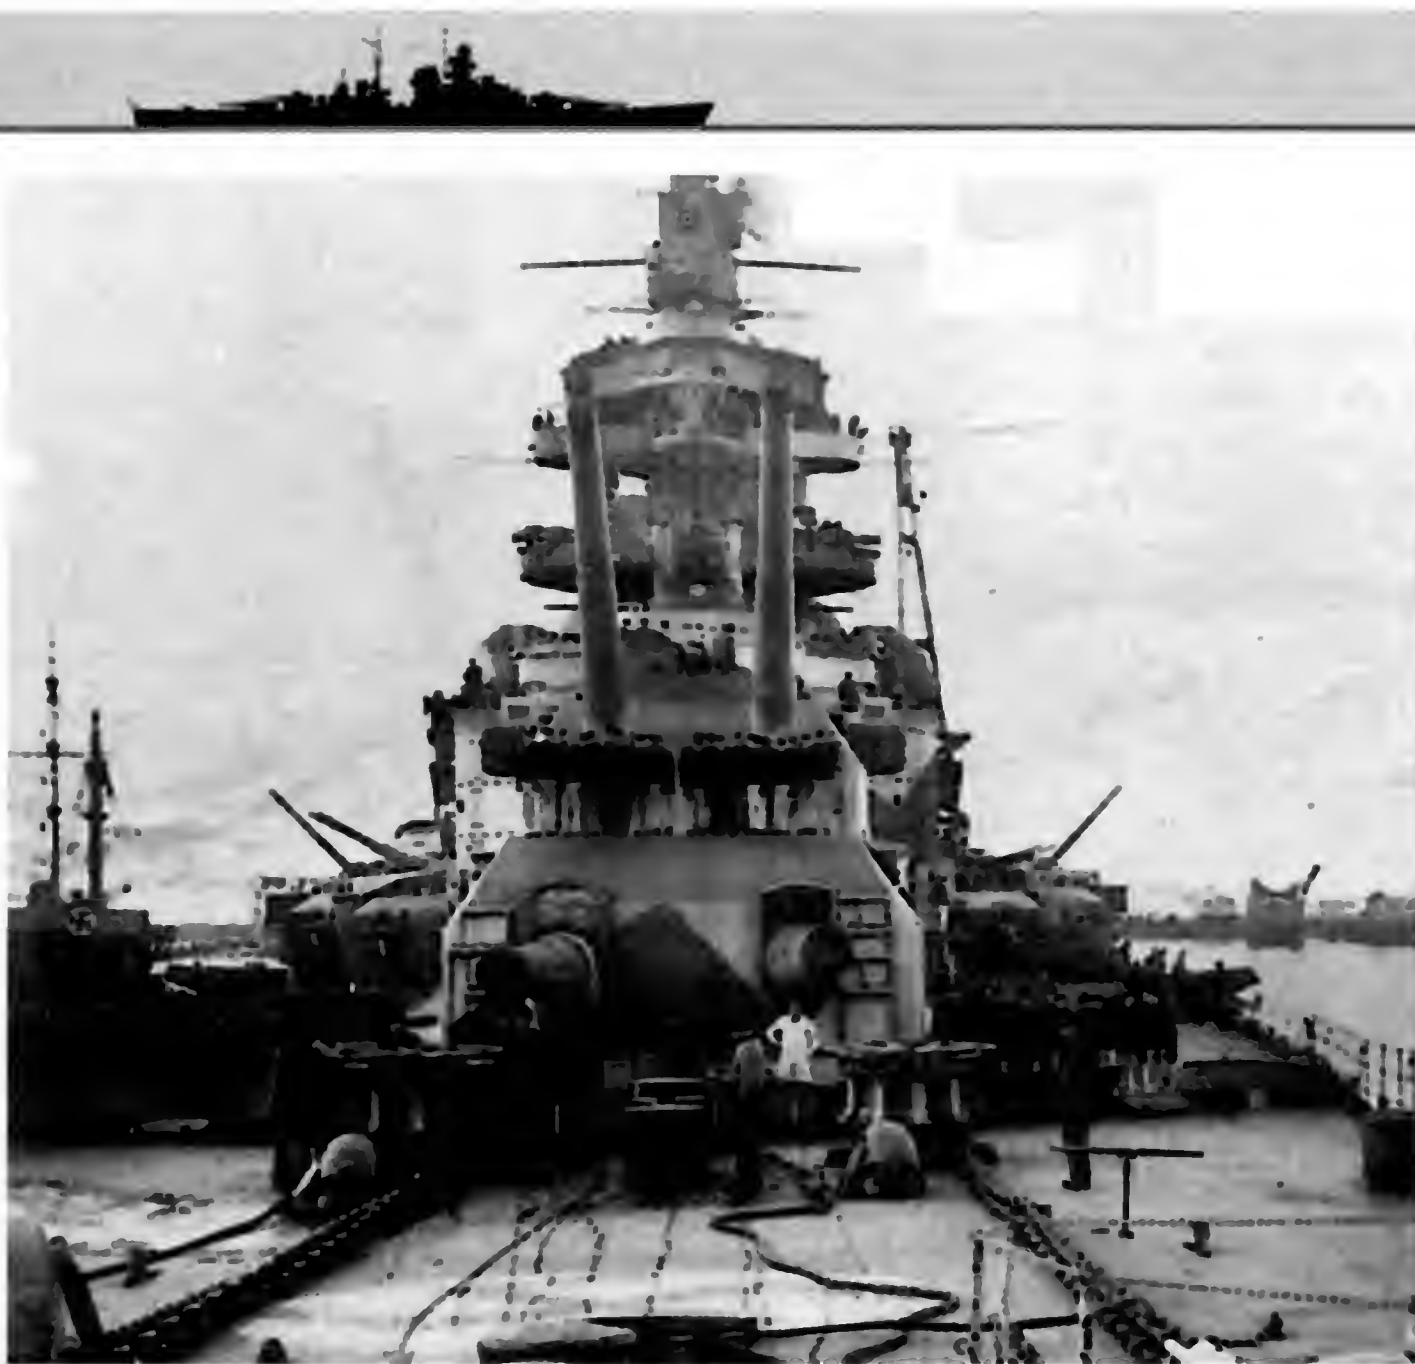
Fotografia wykonana w 1944 r. z pokładu dziobowego na dziobowe wieże artylerii głównej i wieżę dowodzenia. Na głównym dalocelowniku widać dużą antenę radaru FuMO 26. Na deskach pokładu widoczna czarna siastyka na białym tle – znak rozpoznawczy okrętów Kriegsmarine.

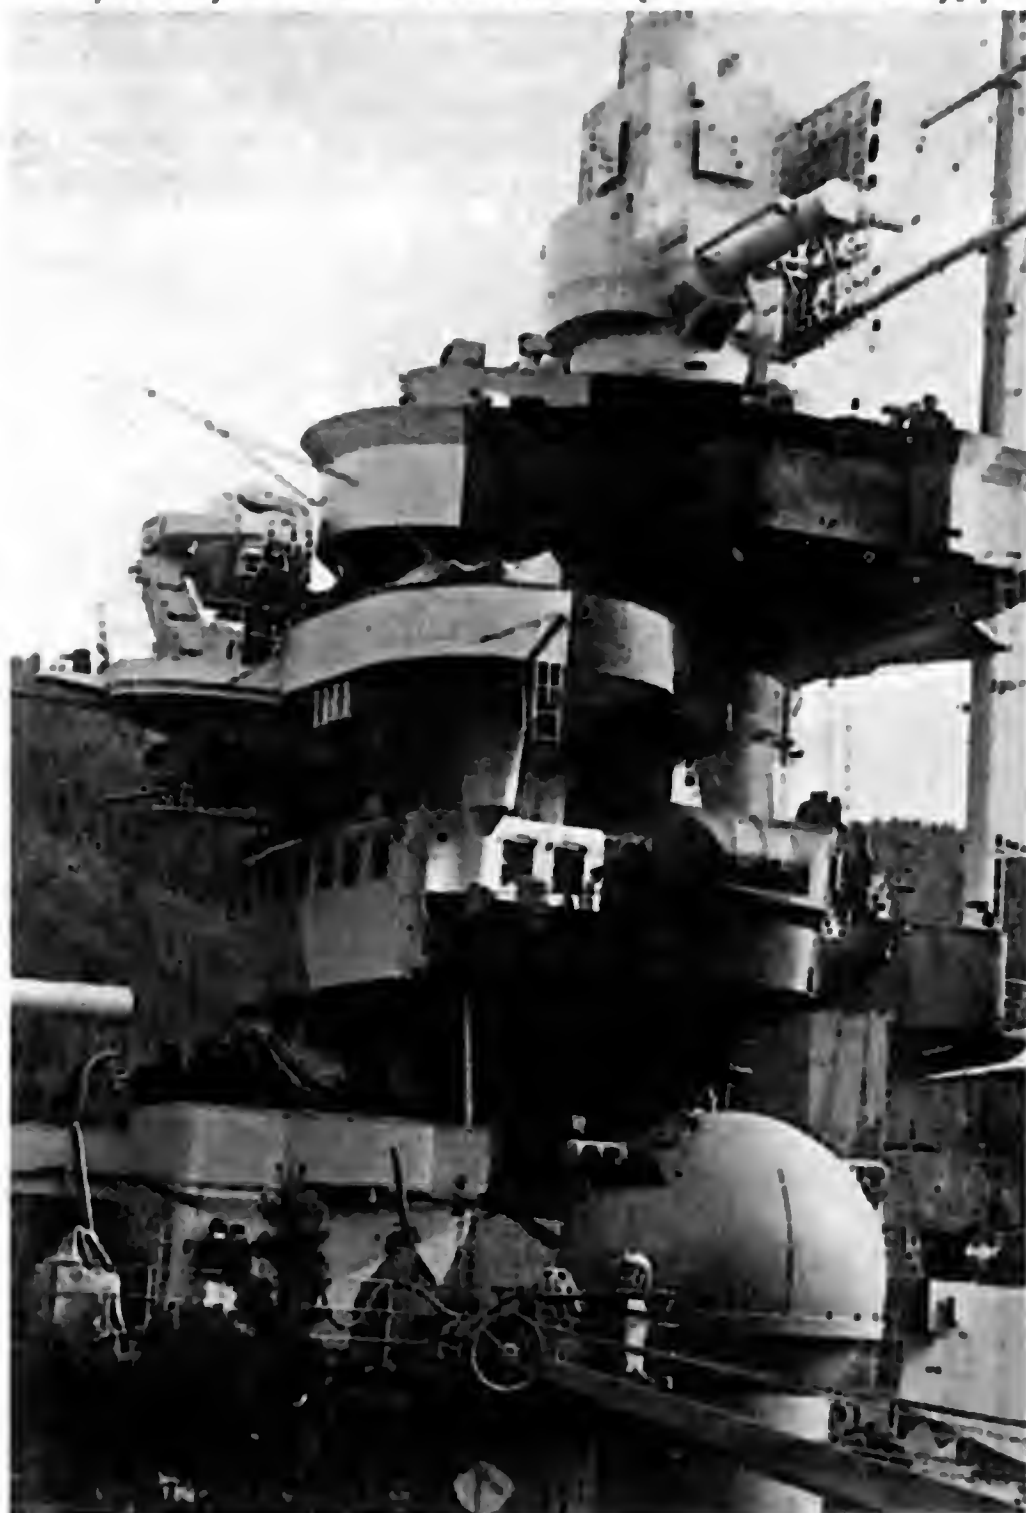
Inne ujęcie wieży dowodzenia *Tirpitz*a wykonane już na wodach norweskich. Okręt w malowaniu maskującym.

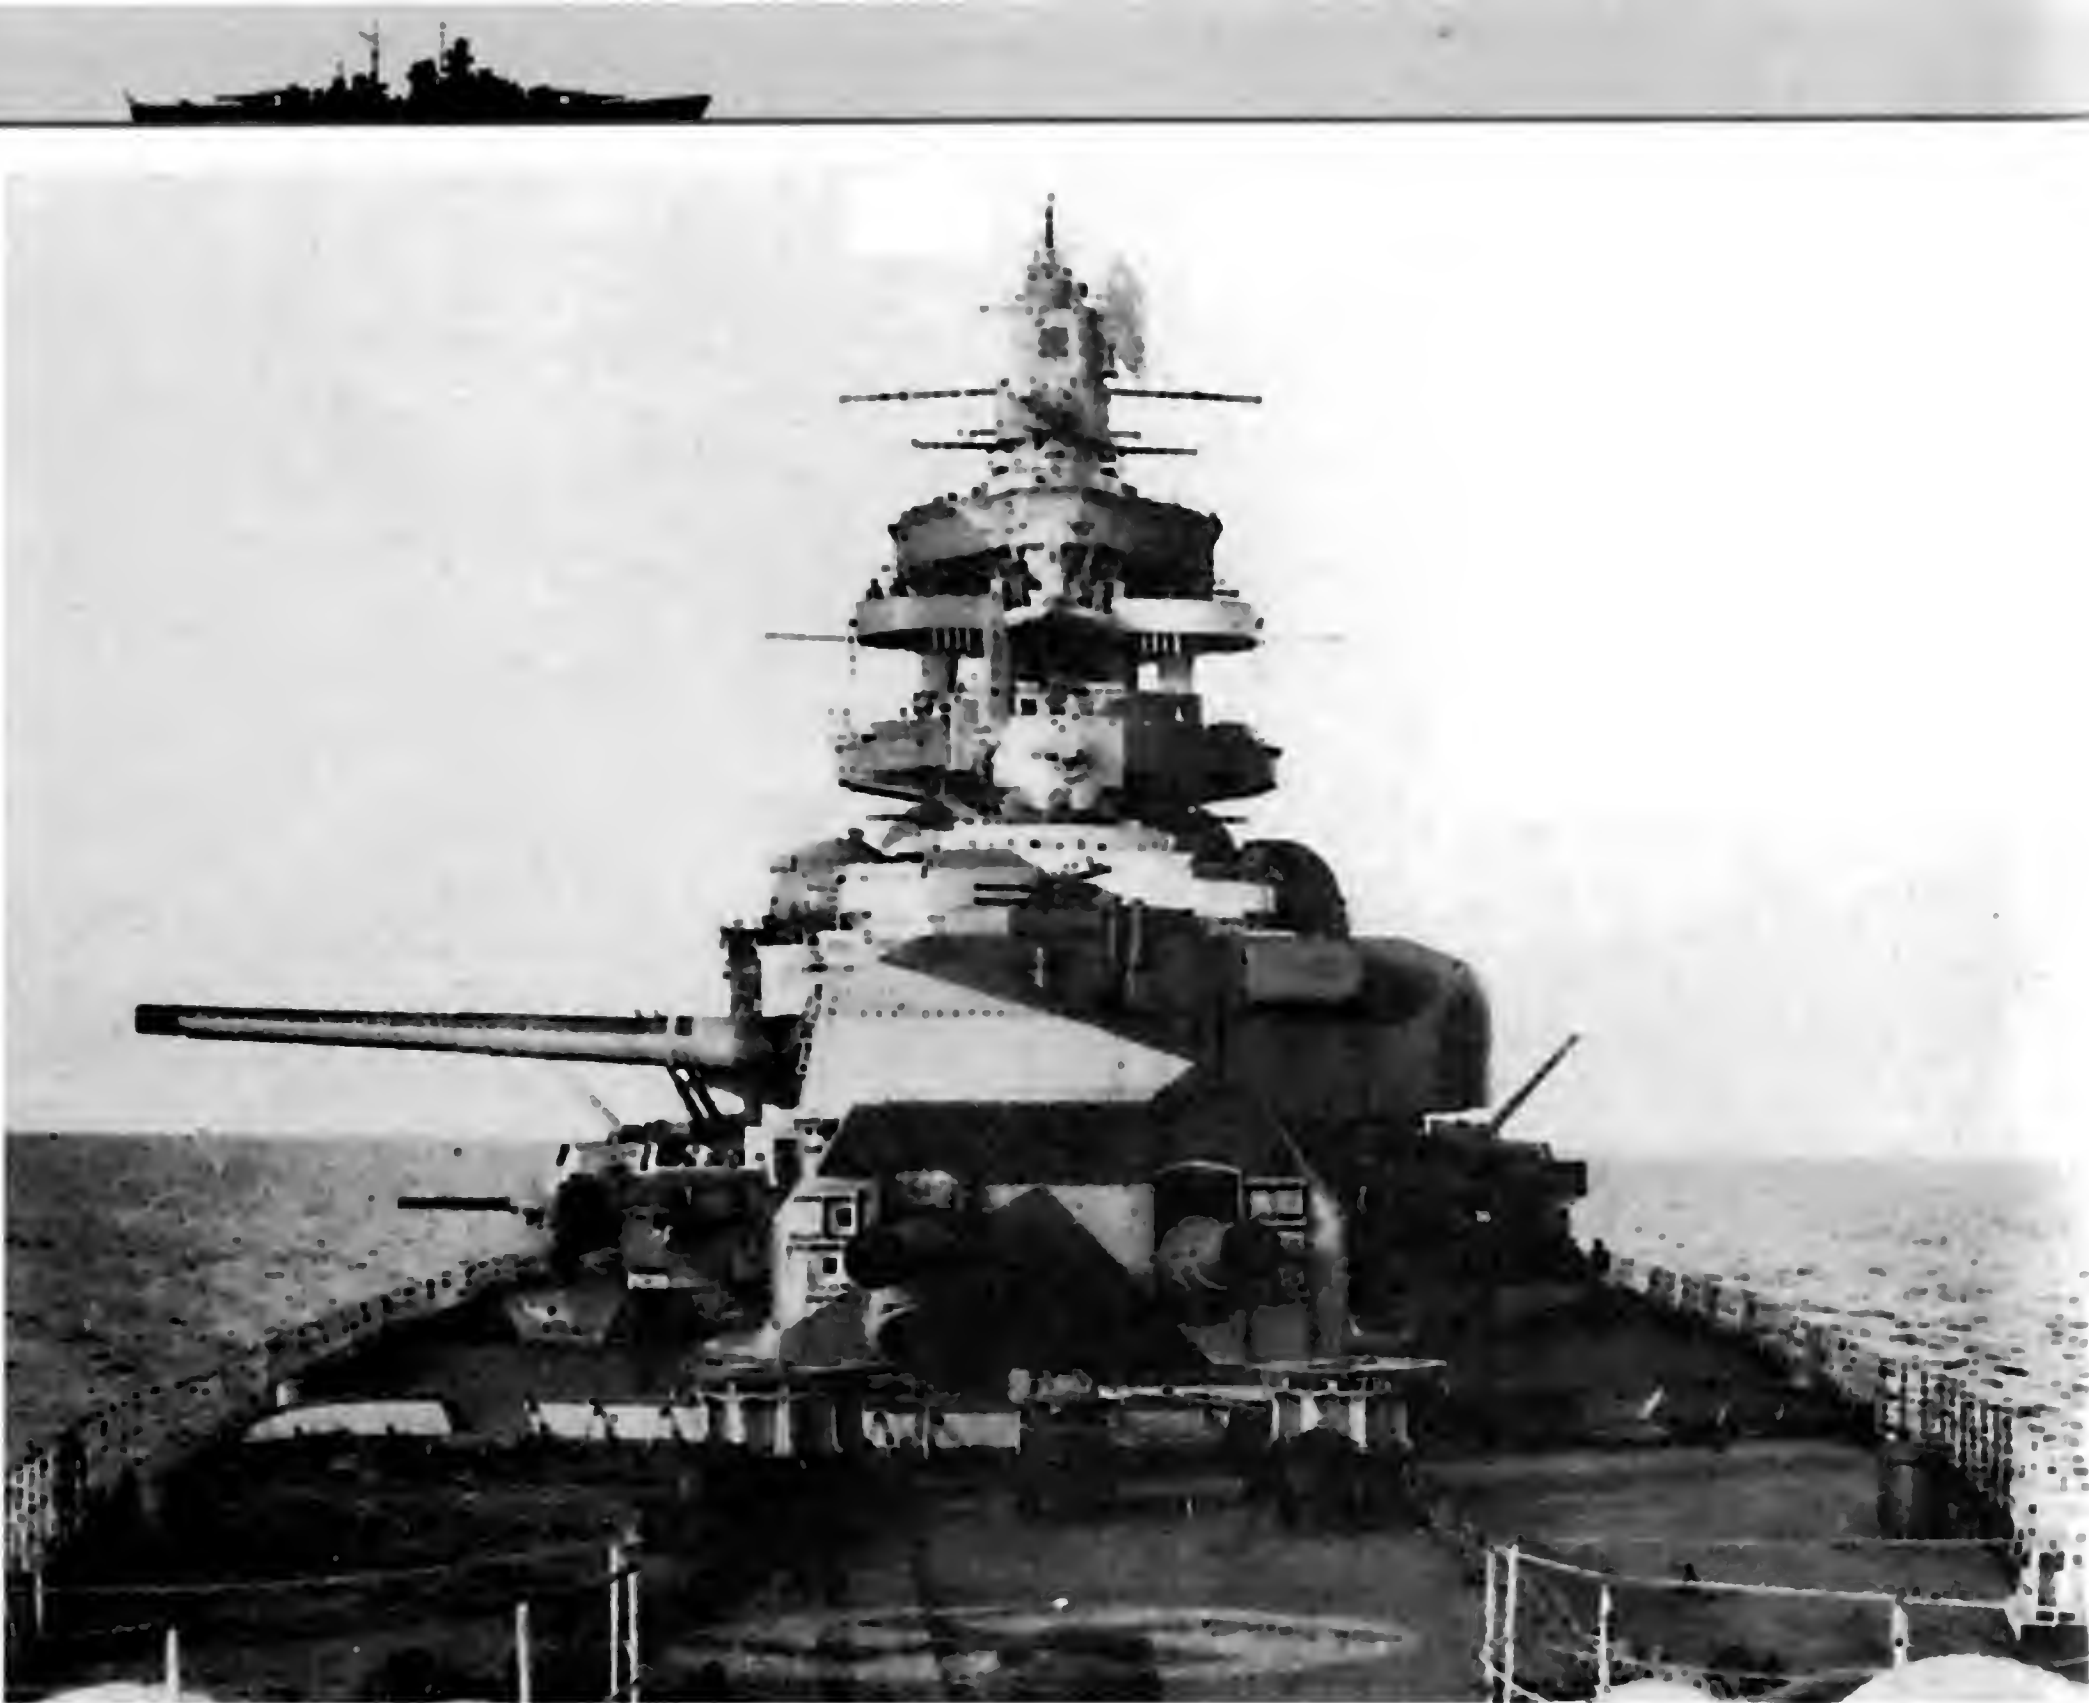
Dziobowa część okrętu w 1944 r. Wieża B zwrócona na prawą burtę a główny dalmierz na lewą.
Na wieży dowodzenia widoczne dodatkowe pomosty dla lekkiej artylerii przeciwlotniczej.

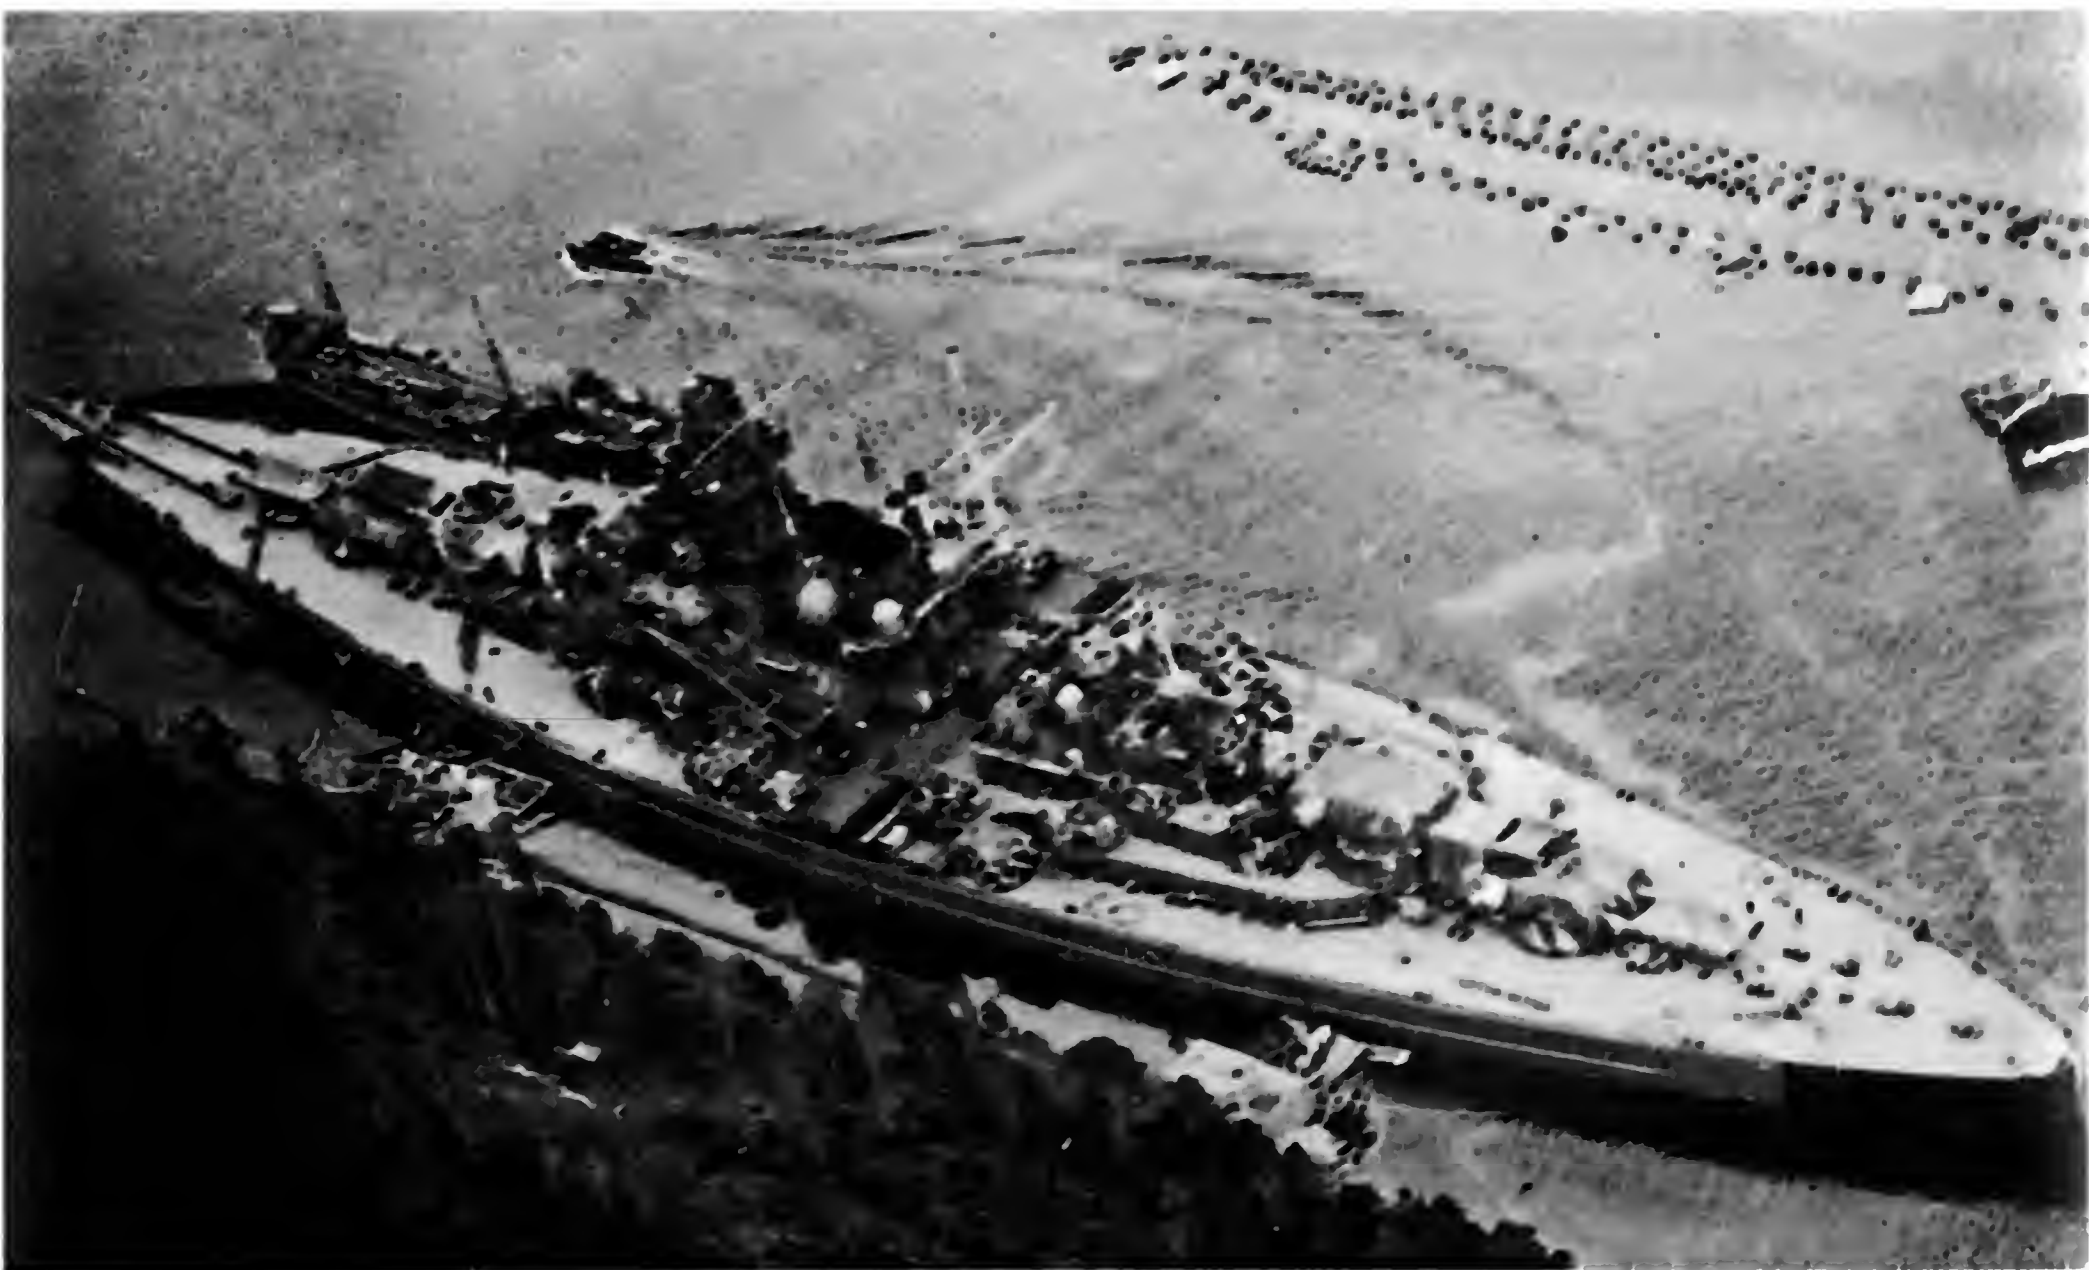
Tirpitz sfotografowany 28 kwietnia 1942 r. z pobliskich skał podczas w Faettenfjord w pobliżu Trondheim.
Zwraca uwagę otwarta zapora z sieci przeciwtorpedowych. Przy burcie okręt pomocniczy

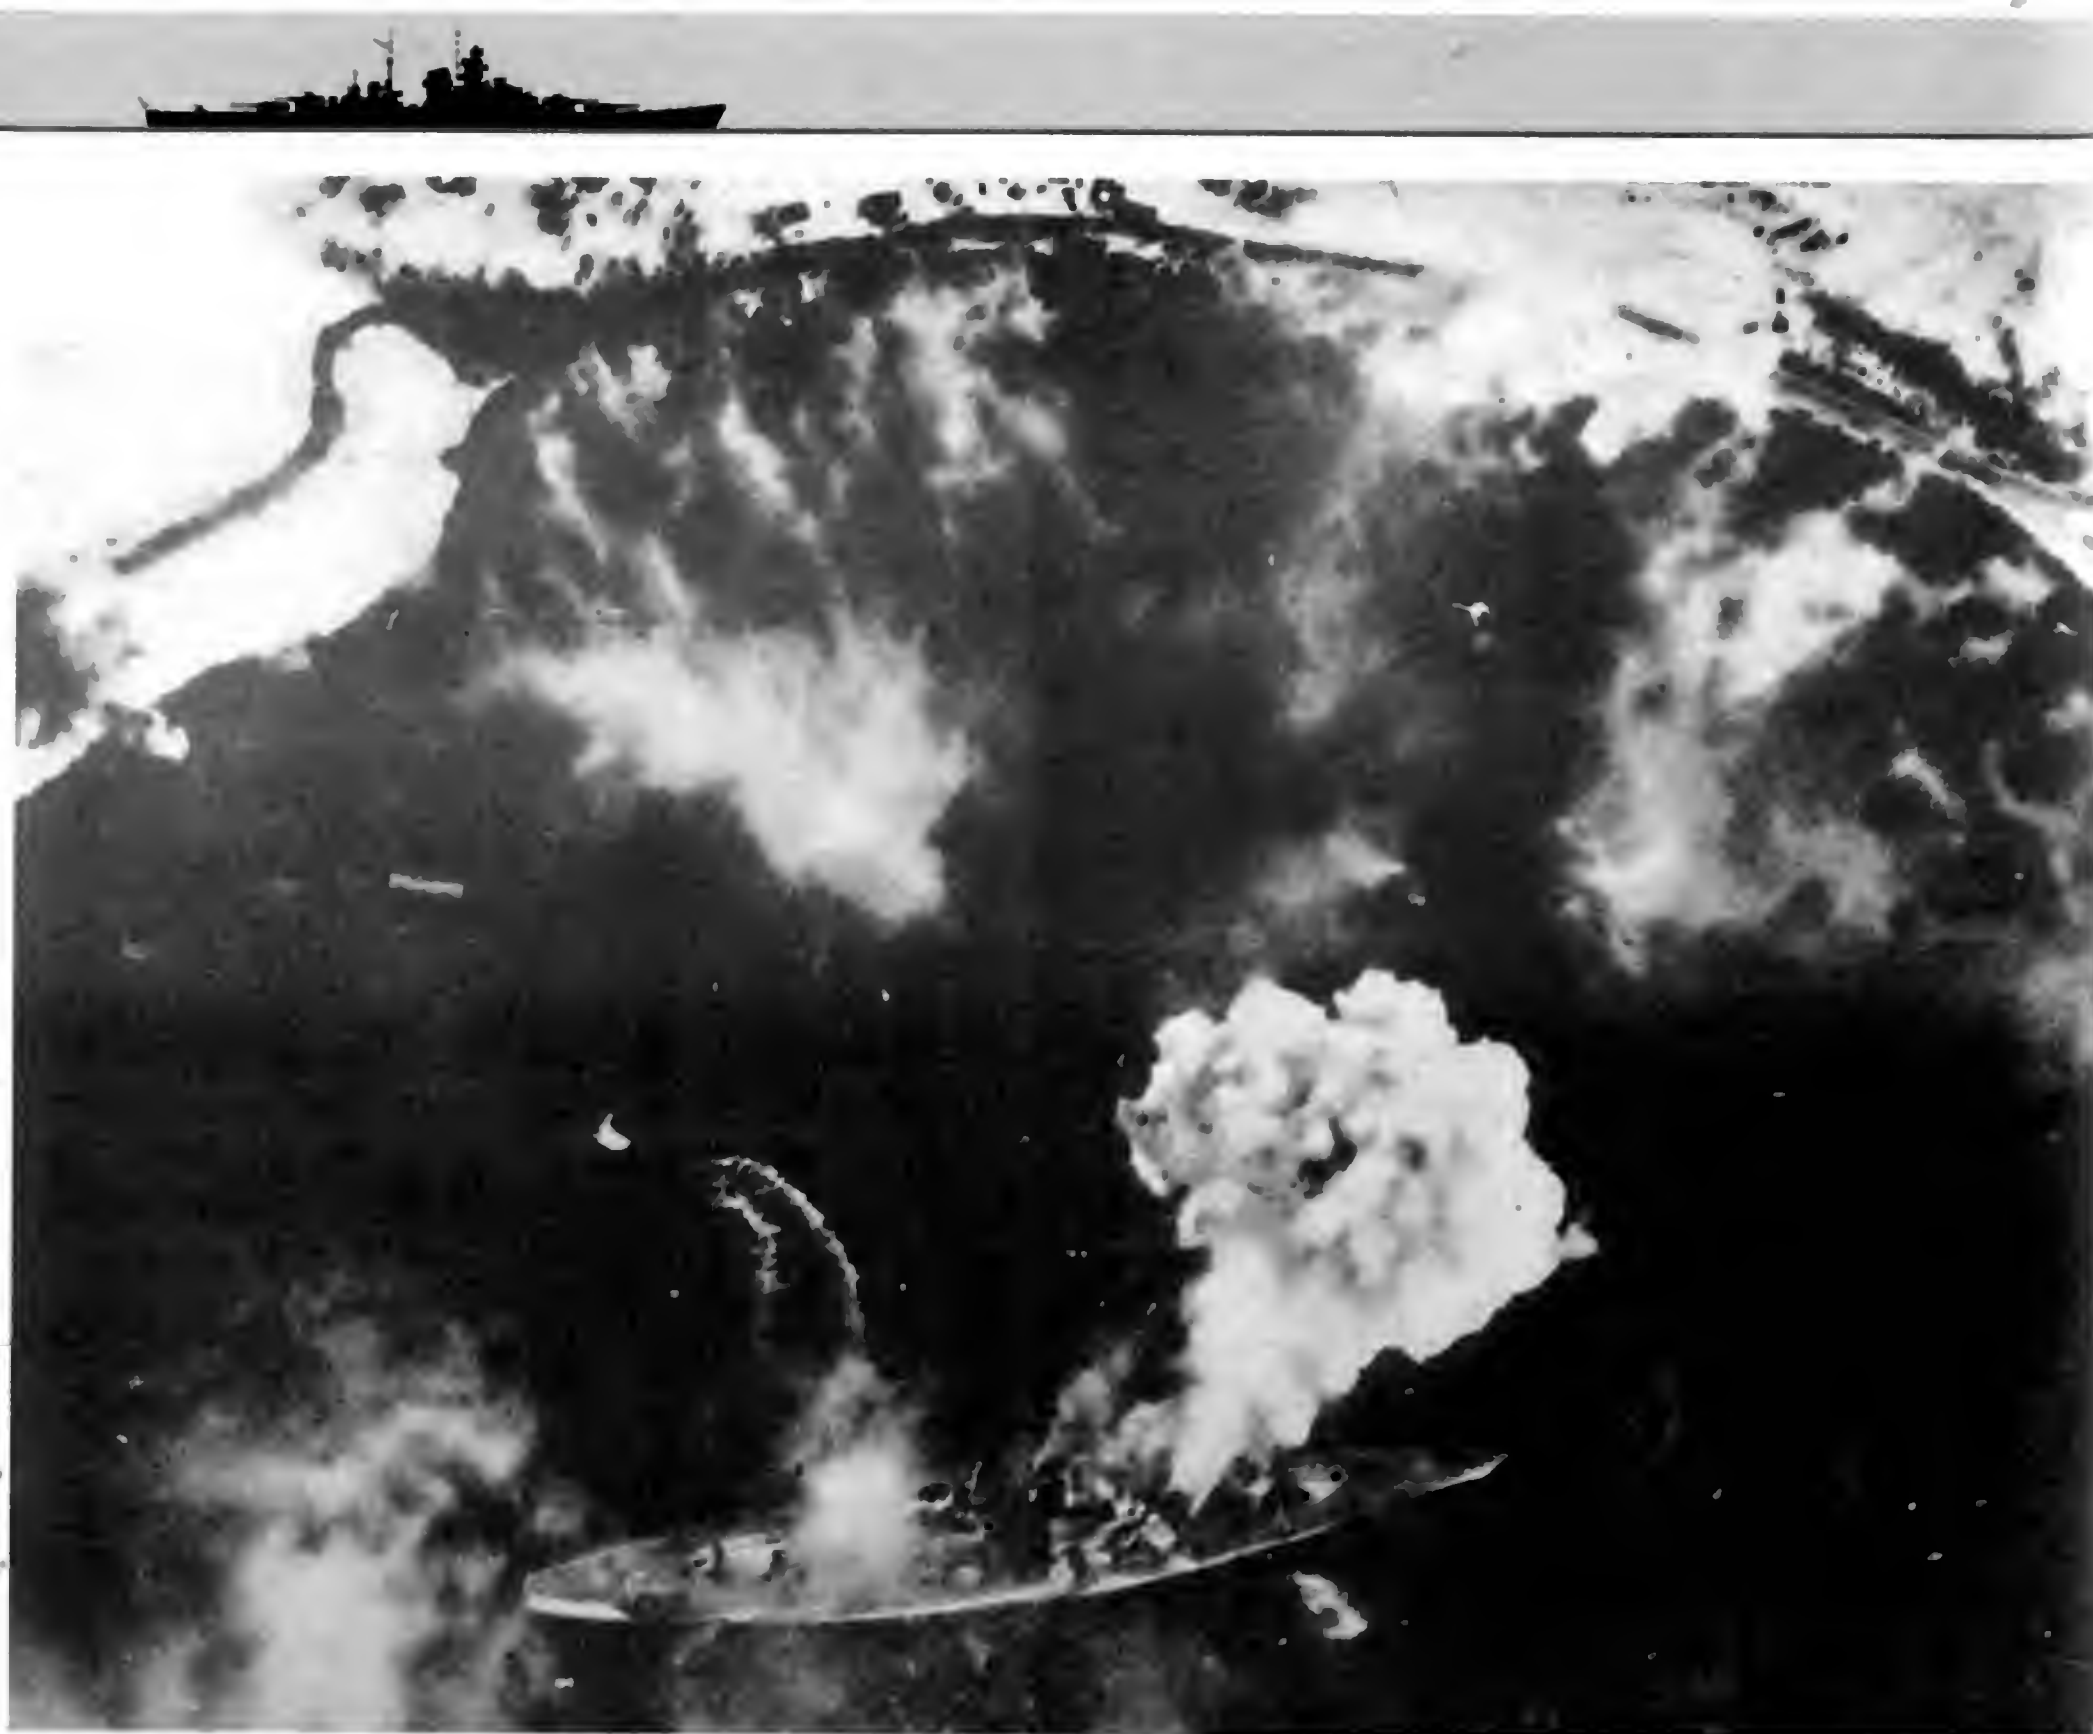
Moment wybuchu dużej bomby lotniczej w dziobowej części *Tirpitz*a podczas nalotu przeprowadzonego 3 kwietnia 1944 r. w ramach operacji „Tungsten”.

Tirpitz trafiony został tylko jedną bombą, która uderzyła w pokład dziobowy i przebijając burtę wpadła do wody gdzie eksplodowała na dnie. Siła wybuchu była tak wielka, iż zerwane zostało poszycie burtowe na długości 14,6 m a konstrukcja zdemolowana na długości ok. 30 m. Woda zalała dziobową część kadłuba aż do przedniej grodzi pancерnej. We wnętrzu kadłuba znalazło się ok. 1500 t wody. Zanurzenie na dziobie zwiększyło się o prawie 2,4 m! Od wstrząsu uszkodzeniu uległy m.in. delikatne przyrządy kierowania ogniem, które wkrótce jednak zostały naprawione. Okręt z powodu rozbitego dziobu wymagającego praktycznie całkowitej rekonstrukcji nie był zdolny do żeglugi. Mógł się on poruszać z prędkością co najwyżej 8-10 w na spokoj-

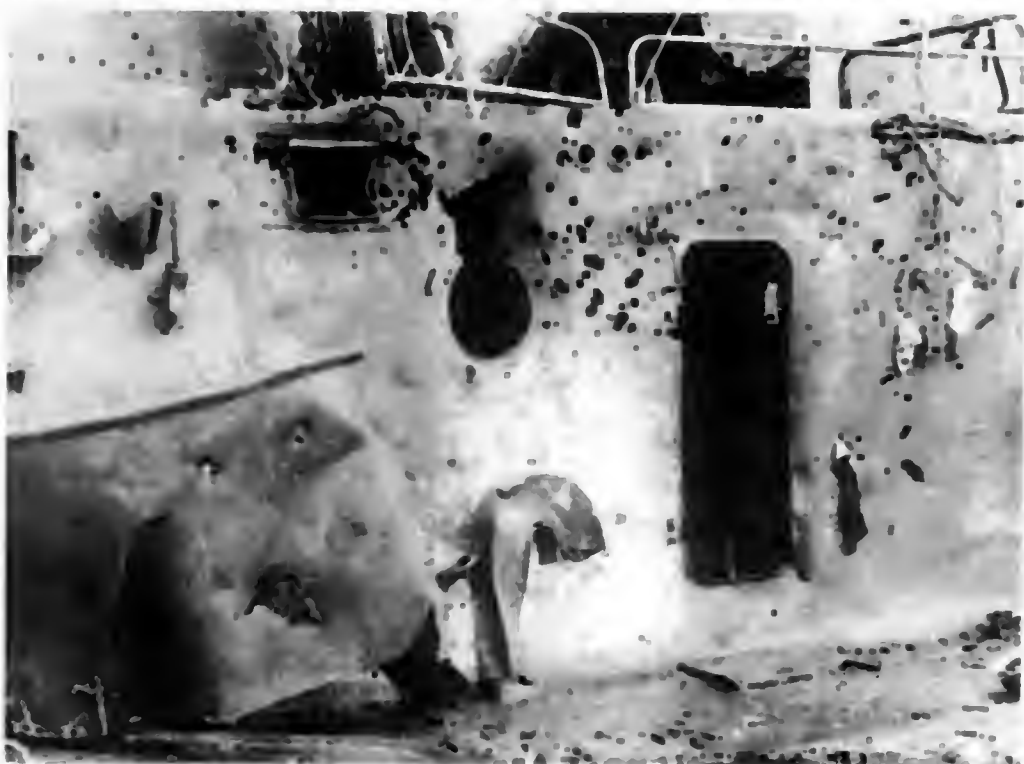
Zniszczenia ściany nadbudówki po brytyjskim nalocie z 3 kwietnia 1944r.

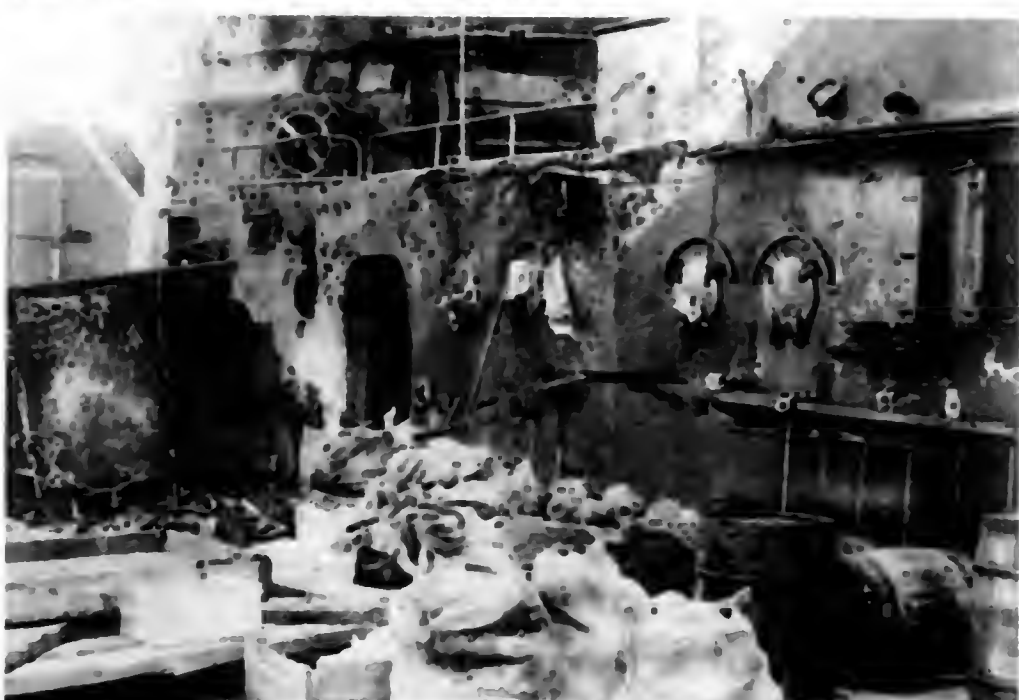
Inne ujęcie zniszczeń po tym samym ataku.

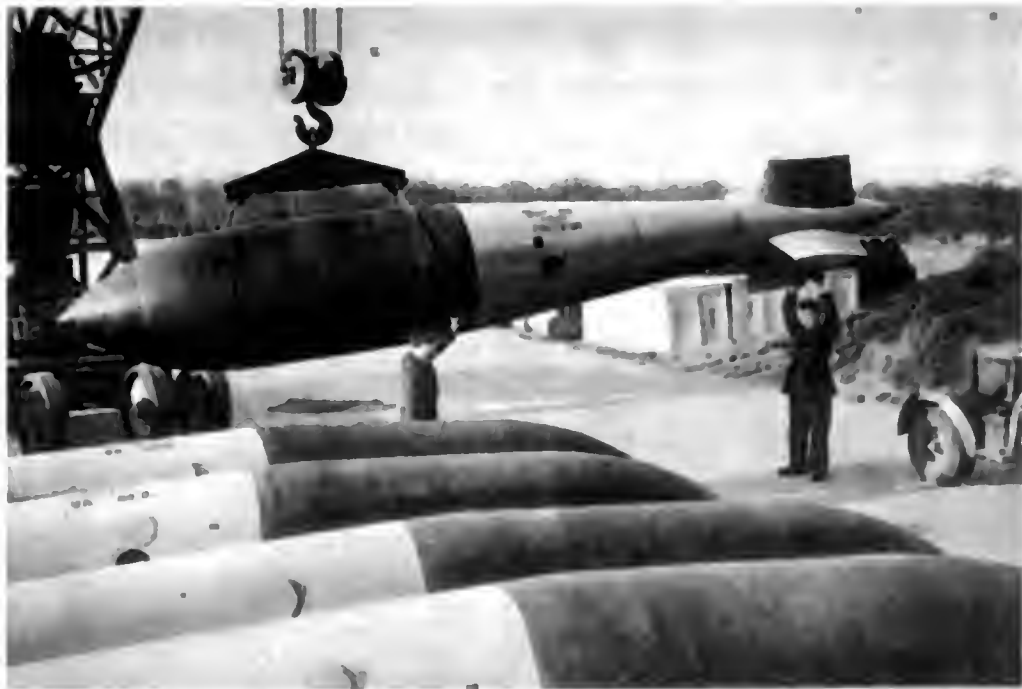
Przeładunek ponad pięciotonowych bomb zwanych „Tallboy” jakimi brytyjskie ciężkie bombowce typu Lancaster zatopiły pancernik „Tirpitz”.

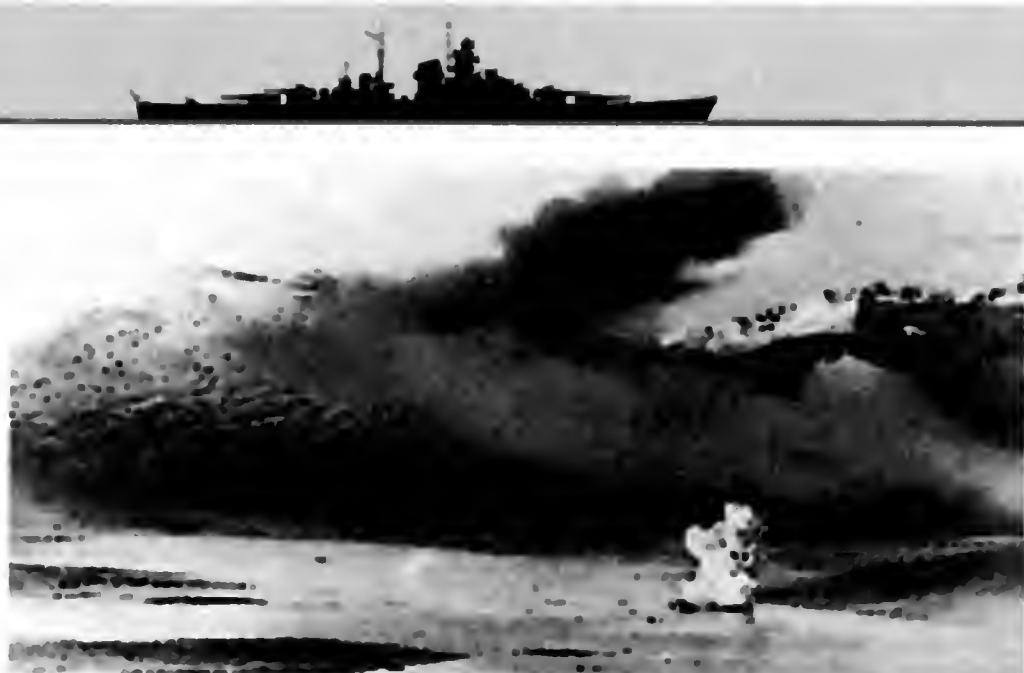
Zagłada *Tirpitz* 12 listopada 1944 r. w wyniku nalotu z użyciem superciężkich bomb typu Tallboy.

W ciągu ośmiominutowego nalotu wykonanego przez 30 samolotów zrzucano w rejon celu 29 bomb „tallboy”. Jedna z nich trafiła w pokład pomiędzy wieżami Anton i Bruno artylerii głównej. Jednak nie wybuchła. Inna upadła na pokład górny tuż koło katapulty na śródokręciu i był to cios śmiertelny. Kolosalna eksplozja rozerwała w strzępy pancierz i poszycie burtowe w rejonie lewoburtowej maszynowni i kotłowni (przedziały X, XI, XII i XIII). Konstrukcja kadłuba została całkowicie zniszczona prawie na 1/3 jego szerokości. Takich ran nie mógł wytrzymać żaden okręt i *Tirpitz* niemal natychmiast przechylił się na lewą burtę o 15-20°. Wybuch spowodował także ogromne zniszczenia na odkrytych pokładach. Ogromne słupy wody zmieszanej z piaskiem i błotem wznoszone rozrywającymi się w pobliżu bombami opadły na okręt paraliżując niemal zupełnie obsługę broni przeciwlotniczej. Z braku zasilania umilkła artyleria kal. 105 mm, sporadycznie strzelały tylko niektóre działka kal. 37 mm i 20 mm. Dowódca okrętu komandor Robert Weber nakazał zalać przeciwnie przedziały, aby wyrównać przechył, jednak nie było już technicznych możliwości zatrzymania procesu przewracania się okrętu. Załoga dostała rozkaz opuszczania dolnych pokładów. O godzinie 09.45 przy przechylenie ok. 30-40° krawędź pokładu górnego znalazła się pod lustrem wody. W pięć minut później przechył wzrósł do 60-70° i okręt zatrzymał się w tej pozycji przez pewien czas. Do wnętrza kadłuba bardzo szybko wdarło się aż ok. 17 000 t wody. Prawdopodobnie oparł się on o dno. Usypany przez pogłębiarki wał ochronny na dnie zmieciony został w znacznej części przez wybuchające w pobliżu bomby. W tylnej lewoburtowej wieży armat kal. 150 mm szalał pożar, który, być może, wraz z prawdopodob-

nym trafieniem jednej bomby na wysokość rufowego stanowiska kierowania ogniem spowodował pożar i częściową eksplozję komory amunicyjnej wieży Caesar kalibru 380 mm. Wieża o masie ponad 1000 t wyleciała w powietrze na wysokość ok. 25 m i spadła prosto w gromadę marynarzy usiłujących dopłynąć do brzegu.

O sile wybuchu świadczy fakt, iż części łożyskowania wieży takie jak kawałki bieżni oraz kulki wielkości głowy dziecka, znaleziono w odległości 300 m na brzegu. Około godziny 09.52 *Tirpitz* przewrócił się zupełnie i zarył nadbudówkami w dnie⁴⁷. Zginęło 971 marynarzy i oficerów, na brzeg zaś przedostało się 806 osób. Dalszych 82 marynarzy wydobyto z dennych przedziałów zatopionego kadłuba w ciągu 12 godzin, przecinając we właściwych miejscach poszycie denne. Pamiętać tu należy, iż konstrukcja pancernika była bardzo skomplikowana i nie łatwo było się dostać do uwięzionych marynarzy przez liczne zbiorniki, grodzie itp. przeszkody. Spawaczom groził wybuch oparów paliwa w zbiornikach. Załoga wykazywała niezwykle zdyscyplinowanie w ekstremalnych warunkach podczas ataku. Aby to ocenić, trzeba sobie spróbować wyobrazić, jakie efekty mogą powodować wybuchy ogromnych bomb napełnionych ponad 2 tonami ładunku wybuchowego. Przyczyna eksplozji komór amunicyjnych wieży Caesar nie została nigdy do końca wyjaśniona. Na przykład w podobnej sytuacji na krążowniku liniowym *Gneisenau* wieża Anton uniosła się tylko na wysokość ok. pół metra i opadła z powrotem na swoje miejsce.

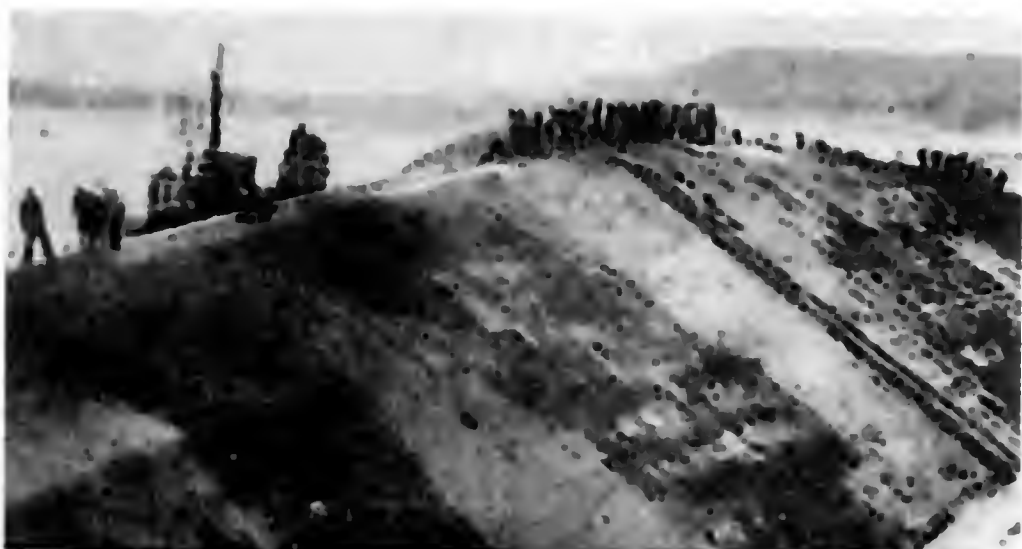
Przewrócony do góry dnem potężny pancernik. Wielkość okrętu uzmysławiają sylwetki ludzi z ekip ratunkowych próbujących wydobyć ewentualnych rozbitków jacy mogą jeszcze pozostawać przy życiu w dennych przedziałach okrętu.

⁴⁷ Według niektórych publikacji nastąpiło to dopiero o godzinie 09.58. Okręt spoczął na dnie odwrócony o kąt 135°.

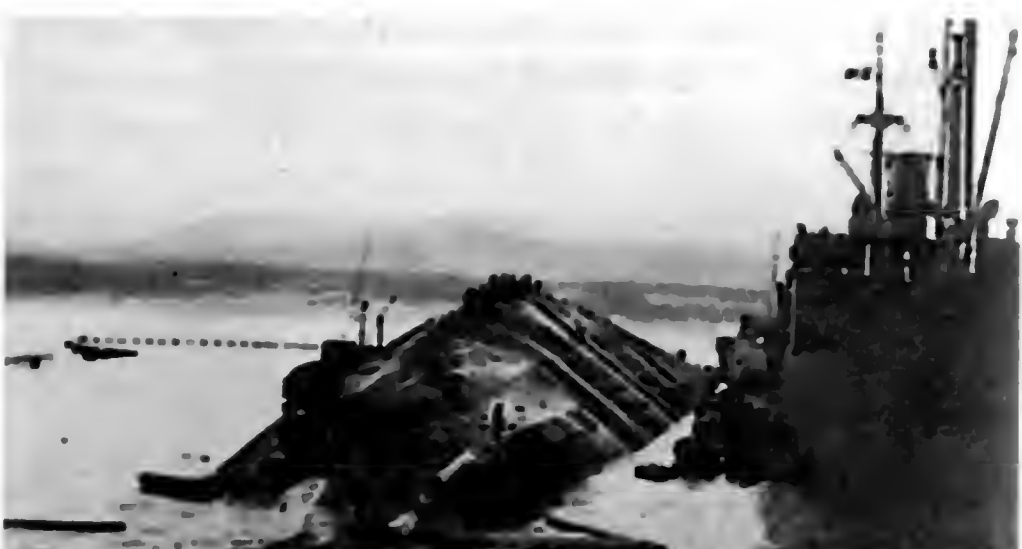
Widok od rufy na przewróconego *Tirpitz*. Dobrze widoczne są dwie śruby napędowe (prawa i środkowa) oraz jeden z dwóch sterów. Przy burcie stoi okręt warsztatowy *Huascaran* przebudowany ze statku handlowego (wod. 1938 r. Blohm & Voss, wyporność 14000 ts, 6951 BRT, 141,7 m, 15 w)
